# 展開広角カメラ調査と衝撃弾性波検査技術 による管渠マネジメントシステム

下水道革新的技術実証事業(B-DASHプロジェクト)  
技術導入ガイドライン説明会

積水化学工業・都市技術センター  
河内長野市・大阪狭山市 共同研究体

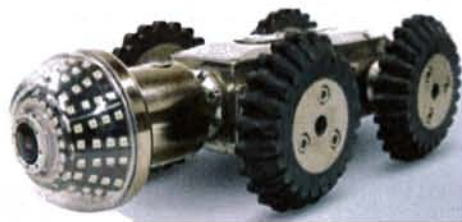
### ① 展開広角カメラ

- ① **短期間で広範囲**の調査可能
  - ・側視調査なしで**日進量530m**(現行比**1.7倍**)  
※走行可能路線
  - ・洗浄工程の省略による**工程の短縮**
- ② **低コスト**で調査可能
  - ・日進量増加・工程短縮による  
**調査費の削減**(現行比**20~40%削減**)
  - ・洗浄工程の省略による  
**洗浄および土砂等処分費の削減**
- ③ **長寿命化計画への活用**が可能
  - ・従来技術と同等の緊急度判定が可能

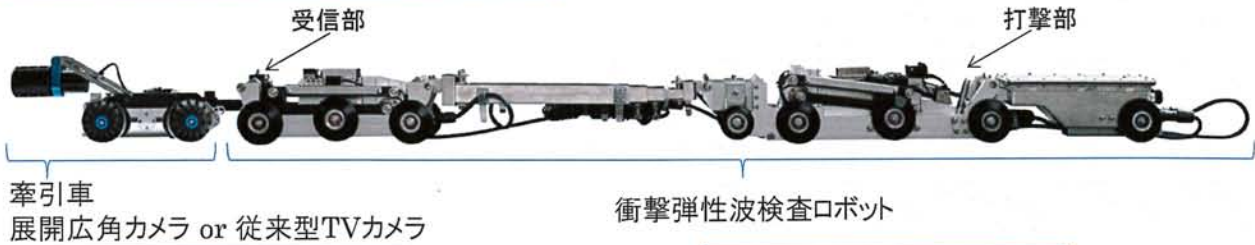
## ② 衝撃弾性波検査ロボット

- ① 管体を軽く叩き発生した振動から、管の耐荷力を推定。
- ② 従来技術よりも効率的な調査が可能  
衝撃弾性波検査 日進量 340m/日
- ③ 長寿命化計画への活用が可能
  - ・管体の構造設計に適用可能
  - ・健全管判断に対する  
アカウンタビリティの確保可能

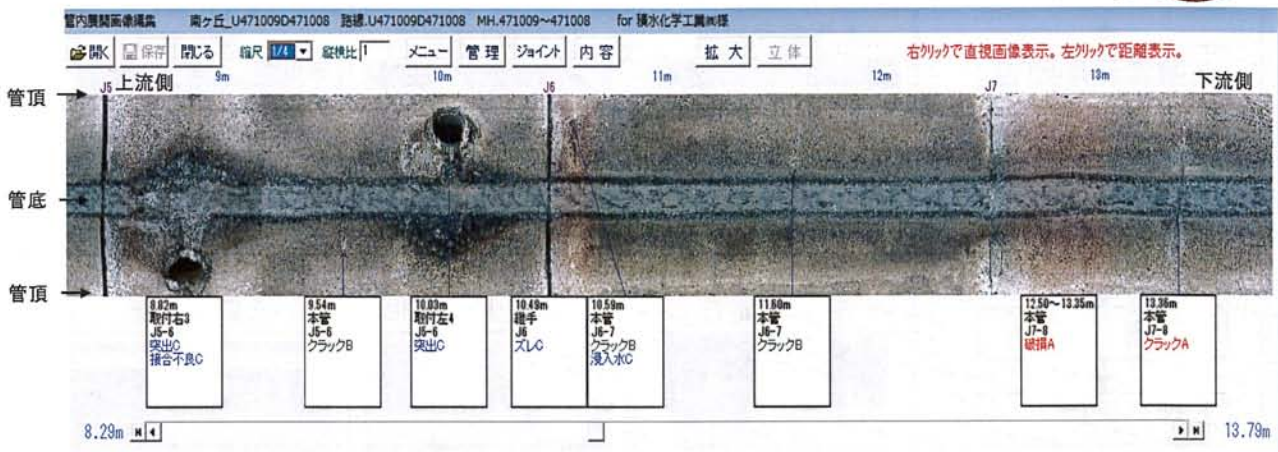
### ① 展開画像

展開広角カメラをスクリーニング調査として用いる場合の調査記録表の様式(例)を示す。
